消防通道挡浪墙及路面塌陷修复工程

技术方案

中交第三航务工程勘察设计院有限公司

2025年04月

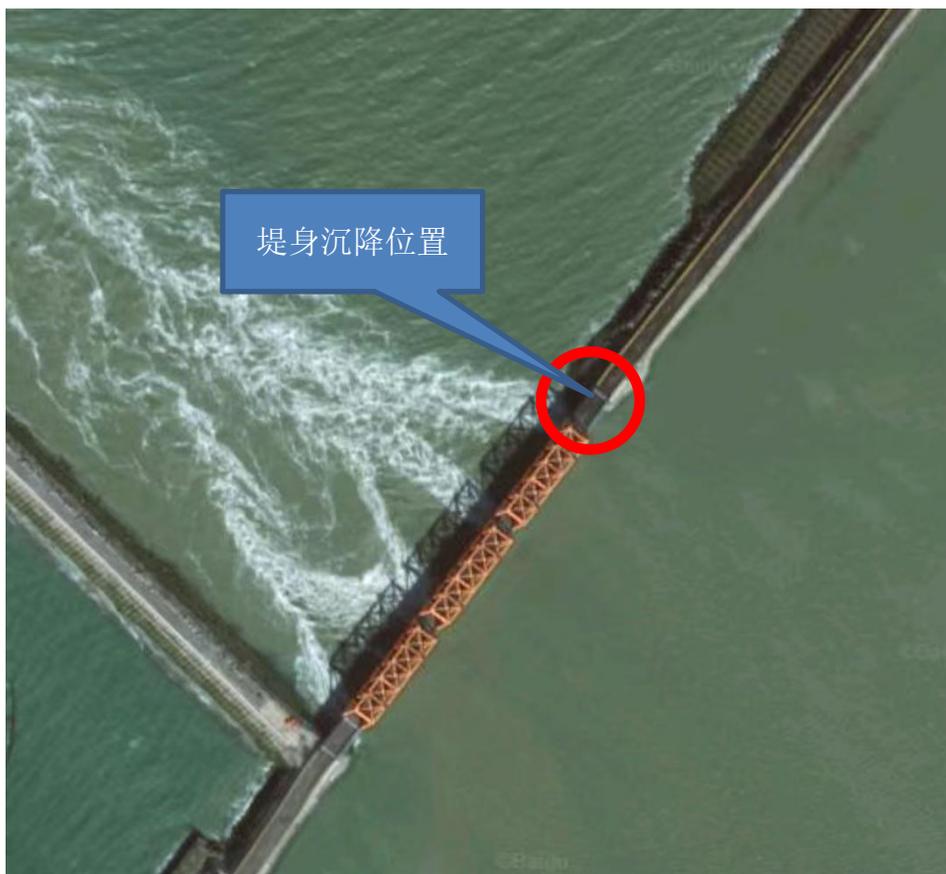
图 3-1 堤身沉降位置

2025 年 3 月，现场工作人员发现钢便桥北侧（3#围堤端部）约 8.2m 长区域挡浪墙（桩号 K2+516.92~K2+525.12，挡浪墙两端坐标为（X=3829646.565，Y=465397.091）；（X=3829640.037，Y=465392.098））发生沉降、错位，沉降约 8-10cm，挡浪墙底部素砼垫层破损严重，下部块石被掏空，仅剩大粒径块石，形成空腔高度约 10-40cm。挡浪墙结构未见明显破损。3#围堤约 91m 长度范围的外坡在前期工程中未进行防护施工。

- 1) 根据现场沉陷的挡浪墙位置，确定拆除挡浪墙、路缘石和堤顶道路的范围，目前暂定长 8.2m 段的挡浪墙、路缘石和堤顶道路进行拆除，现场可根据拆除后堤身沉陷情况调整修复宽度。
- 2) 对开挖后的围堤堤身块石进行整平，并进行 C30 混凝土注浆，
- 3) 注浆凝固后，在堤顶道路下方浇筑 C15 贫混凝土约 200-300mm，施工至顶高程+5.3m；
- 4) C15 贫混凝土强度达到之后，进行外坡和内坡的施工，外坡按照原 3# 围堤的设计图纸进行施工，设计方案详见图纸《3#围堤断面图（1/2）》（连云港港 30 万吨级航道二期工程准备工程竣工图，2012-105D-2S-01（竣））。内坡采用 1-300kg 块石理坡后，进行灌砌块石护面施工，内坡坡度 1:1.5。施工断面详见附图。
- 5) 3#围堤前期工程中未对外坡进行防护的约 91m 长围堤区域应一并施工，理坡后安装护面块体。
- 6) 内外坡施工完后进行挡浪墙及堤顶道路的施工；堤顶道路施工时应保证与周边道路和钢便桥高程顺接。

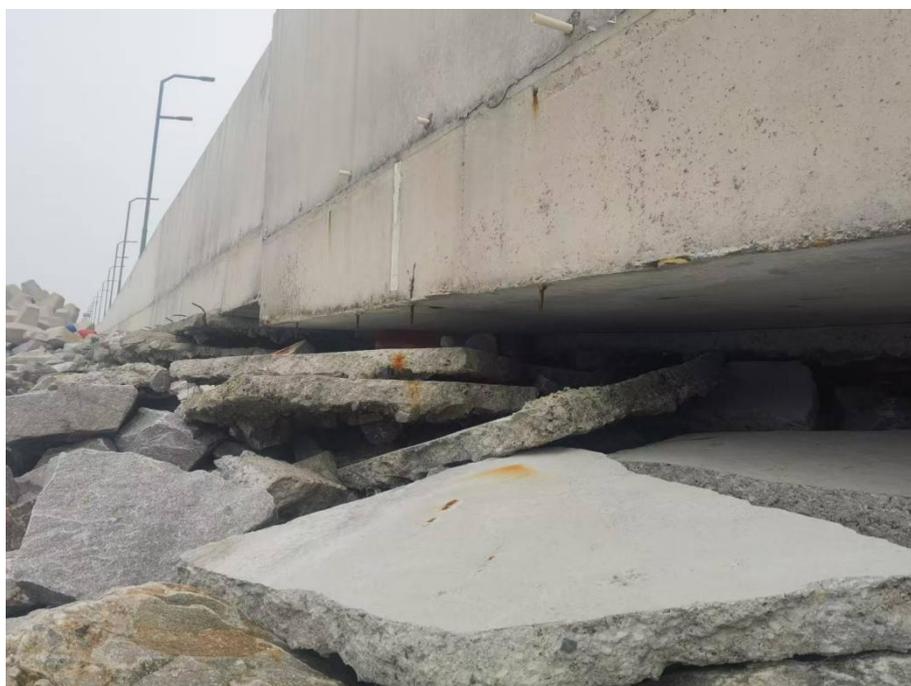
图 3-2 挡浪墙底部掏空照片(1)

沉陷所在位置为现 3#围堤堤头处，该处原为设计围堤龙口位置，龙口宽度 330m，为防止冲刷严重，在龙口处进行爆破挤淤形成护底结构；根据相关要求，龙口宽度缩小至约 100m，因此在原爆破挤淤形成的护底结构上进行抛石筑堤，堤身结构复杂的同时，龙口宽度缩窄，龙口处涨落潮时的流速达 6-7m/s，且前期工程中堤头处未做相应的防护措施；因此，在长期的水流冲刷下，堤头处小块石颗粒被水流带走，导致最终堤身沉降，挡浪墙脱空、变形。

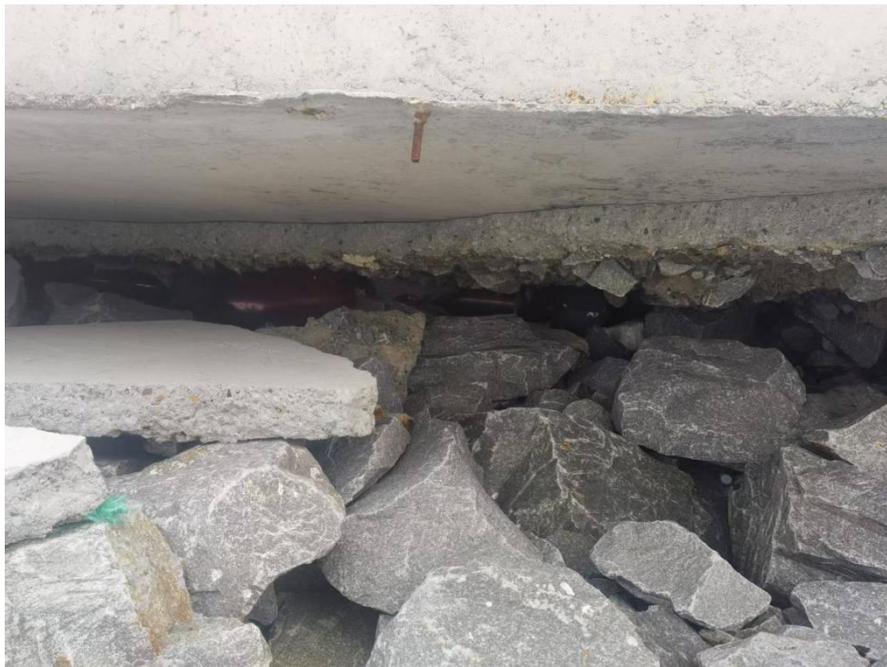
图 3-3 挡浪墙底部掏空照片(2)

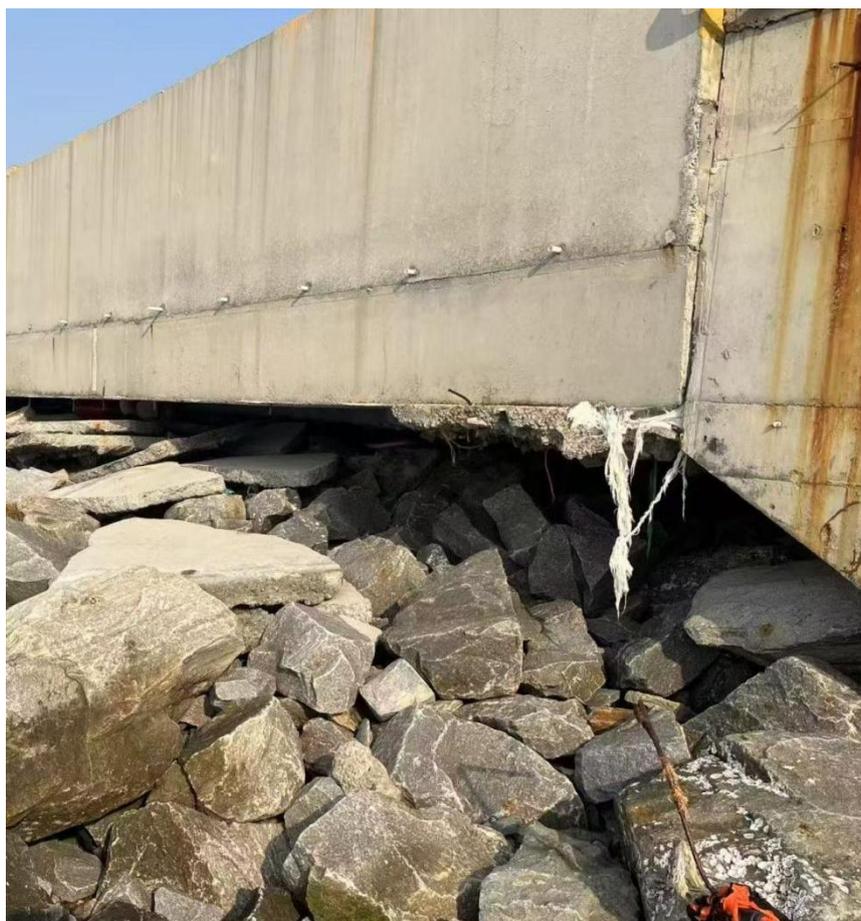
图 3-4 挡浪墙底部掏空照片(3)

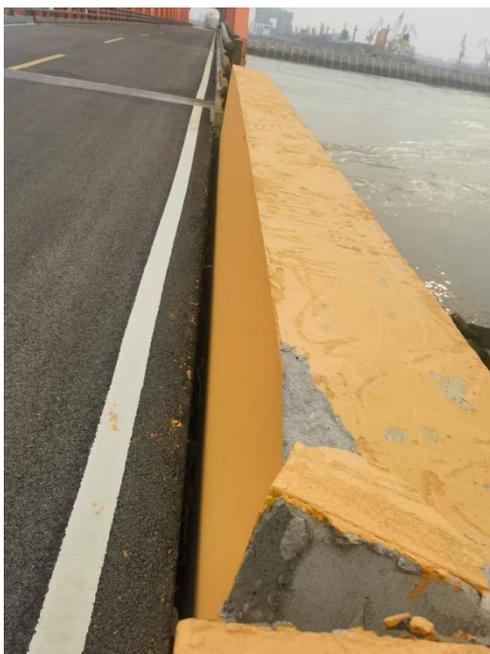
堤顶道路另一侧路缘石发生移位、松动，与道路边线偏移约 3-5cm，路缘石施工缝处发生破损，混凝土挤压剥落。

图 3-5 路缘石错位照片(4)

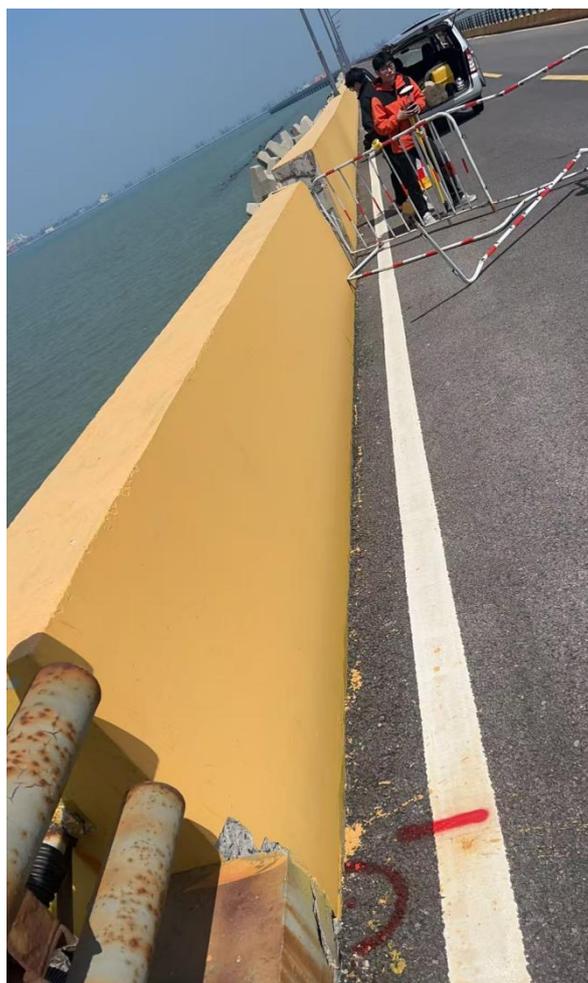
图 3-5 挡浪墙沉降、移位照片(5)

根据《港口设施维护技术规范》(JTS 310-2013)4.1.4 条规定,挡浪墙沉降、位移较为明显,堤身结构整体稳定,总体上可认为,该段围堤技术状态属于三类(较差)。港区护岸技术状态分类见表 3-1。
